**Wydział Fizyki UW**  
**Podstawy bezpieczeństwa energetyki**  
**jądrowej, 2018**

**12. Incydenty na poziomie INES 2 i**  
**3 –Paks, Forsmark, Davis Besse**

**Dr inż. A. Strupczewski, prof. NCBJ**

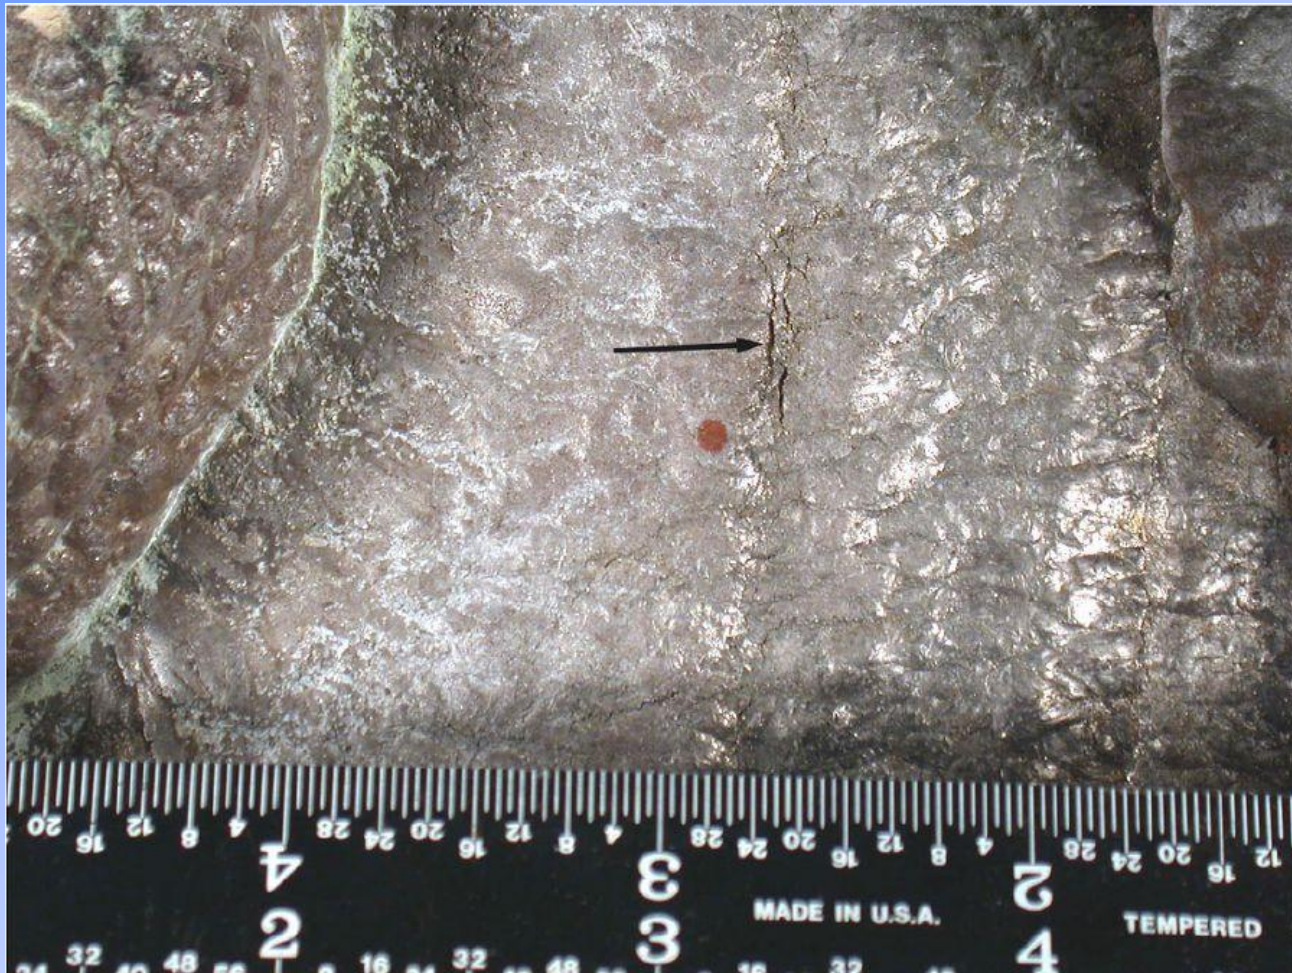
# Drobne pęknięcia w wykładzinie ze stali nierdzewnej

W ocenie NRC ze stycznia 2003 roku zwrócono uwagę na drobne pęknięcia w wykładzinie stalowej, wpływające ujemnie na wytrzymałość tej wykładziny.

Obejmowały one obszar o długości około 5 cm, przy czym najdłuższe z pęknięć miało długość 1,5 cm.

Badania laboratoryjne wykazały, że przy ciśnieniu eksploatacyjnym 14,6 MPa pęknięcia te nie miały tendencji do powiększania się.

Po przeprowadzeniu obszernych prac doświadczalnych i analitycznych, w których przyjmowano założenia pesymizujące, oraz po uzyskaniu opinii niezależnych ekspertów, NRC stwierdziła, że dla pęknięć o długości 5 cm ciśnienie powodujące rozerwanie wykładziny wynosiłoby od 18,2 MPa do 22,3 MPa, ze średnią wartością równą 20,3 MPa.

Dla pęknięć krótszych o długości 1,5 cm średnia wartość ciśnienia powodującego rozerwanie wynosi 35,5 MPa.
